1. Abwasserkolloquium 23.5.2014

Kanalreparatur in Theorie & Praxis

Kanalreparaturverfahren

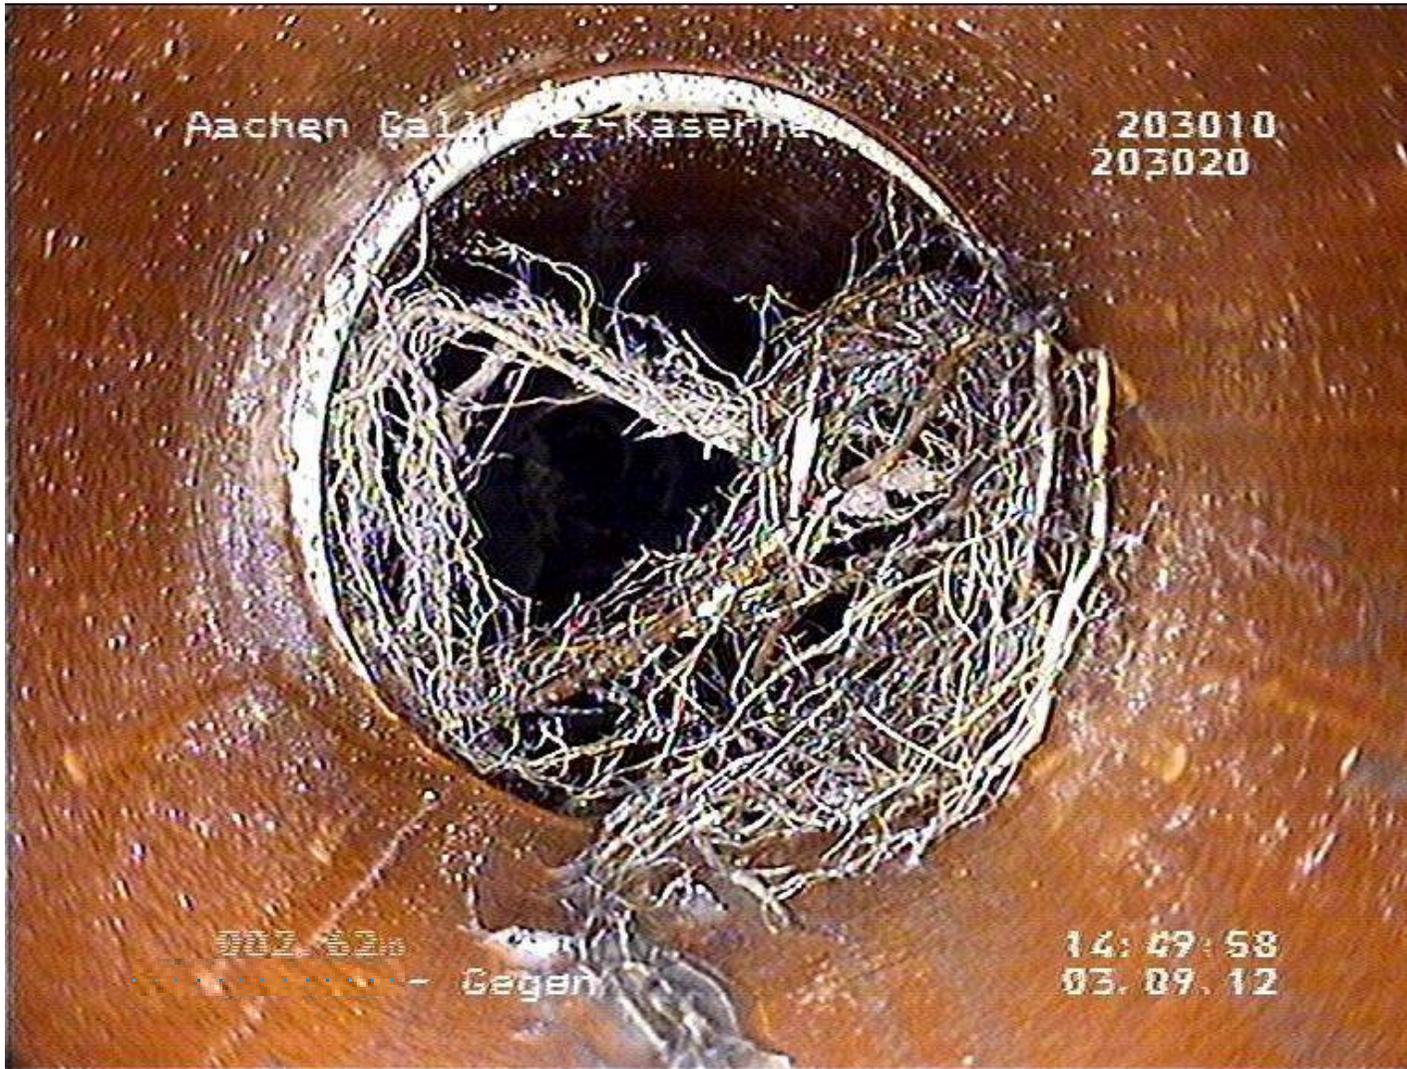
GFK – Kurz-Liner

- Einsatzbereich
 - Kanal DN 80 - 800
- Einsatzgrenzen
 - Längsrisse, Scherbenbildung, Zuläufe, Versätze > 1cm
- Hinweise für Bauüberwachung
 - Glatte Rohre anrauen - mehrlagig - Tränkung
 - Mischungsverhältnis - Anpressdruck
 - Verfallsdatum Harzkomponenten
- Richtlinie: DWA-M 143-7
- Nettokosten: ca. 370 €/Stück (für DN 300)

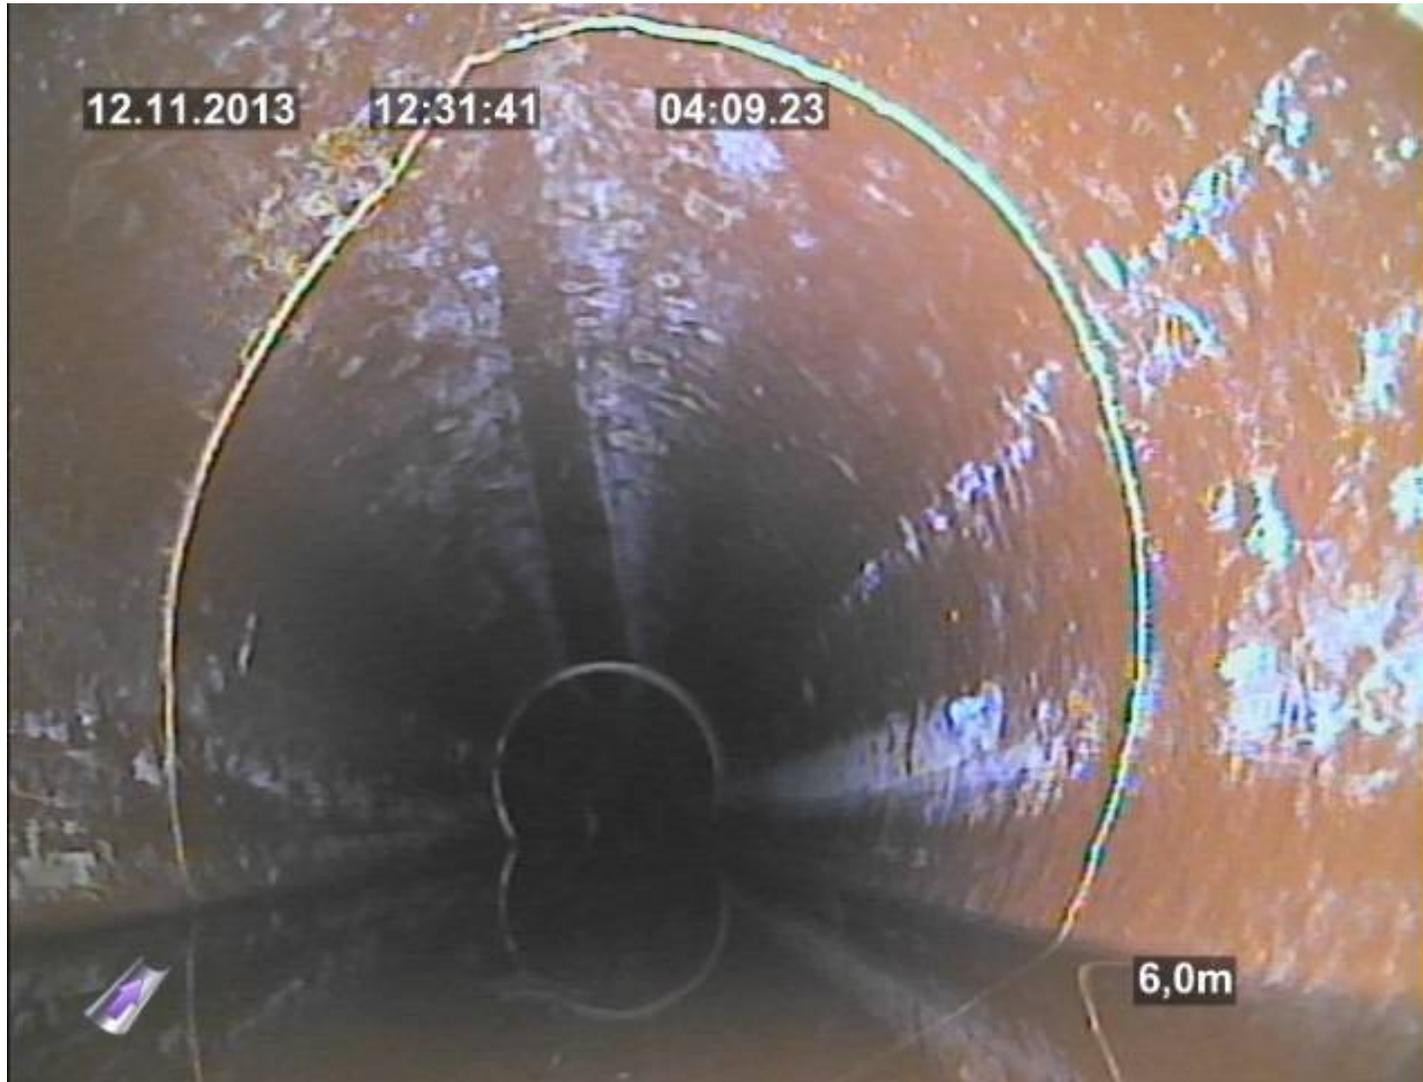
Edelstahlmanschette

- Einsatzbereich
 - Hauptkanal DN 150-800
- Einsatzgrenzen
 - Längsrisse, Scherbenbildung, Zuläufe, Versätze > 1 cm
- Hinweise für Bauüberwachung
 - Manschetten zweimal aufspannen
 - Bördelung in Fließrichtung oben einbauen
- Richtlinie: DWA-M 143-5
- Nettokosten: ca. 460 €/Stück (für DN 300)

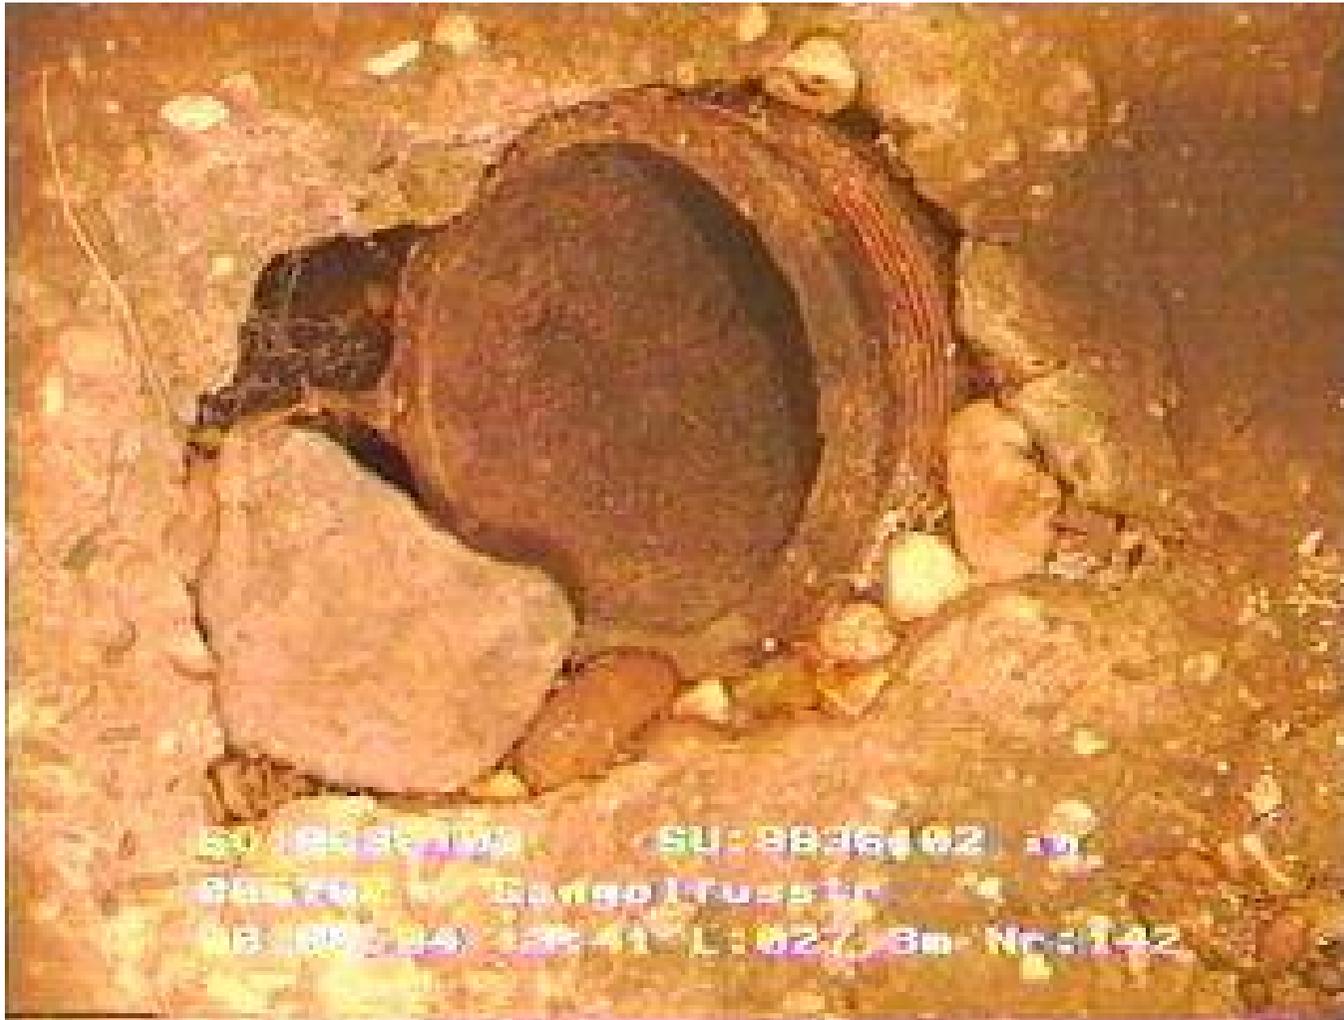
Stutzensanierung im Roboterverfahren

- Einsatzbereich
 - Hauptkanal DN 200-800 / Stutzen DN100-200
- Einsatzgrenzen
 - tangential angeschlossene Zuläufe / Doppelzuläufe
- Hinweise für Bauüberwachung
 - Überprüfung der Vorfräsarbeiten
 - max. 3-4 Tage zwischen Fräsen und Verpressen
- Richtlinie: DWA-M 143-16
- Nettokosten: ca. 430 €/Stück

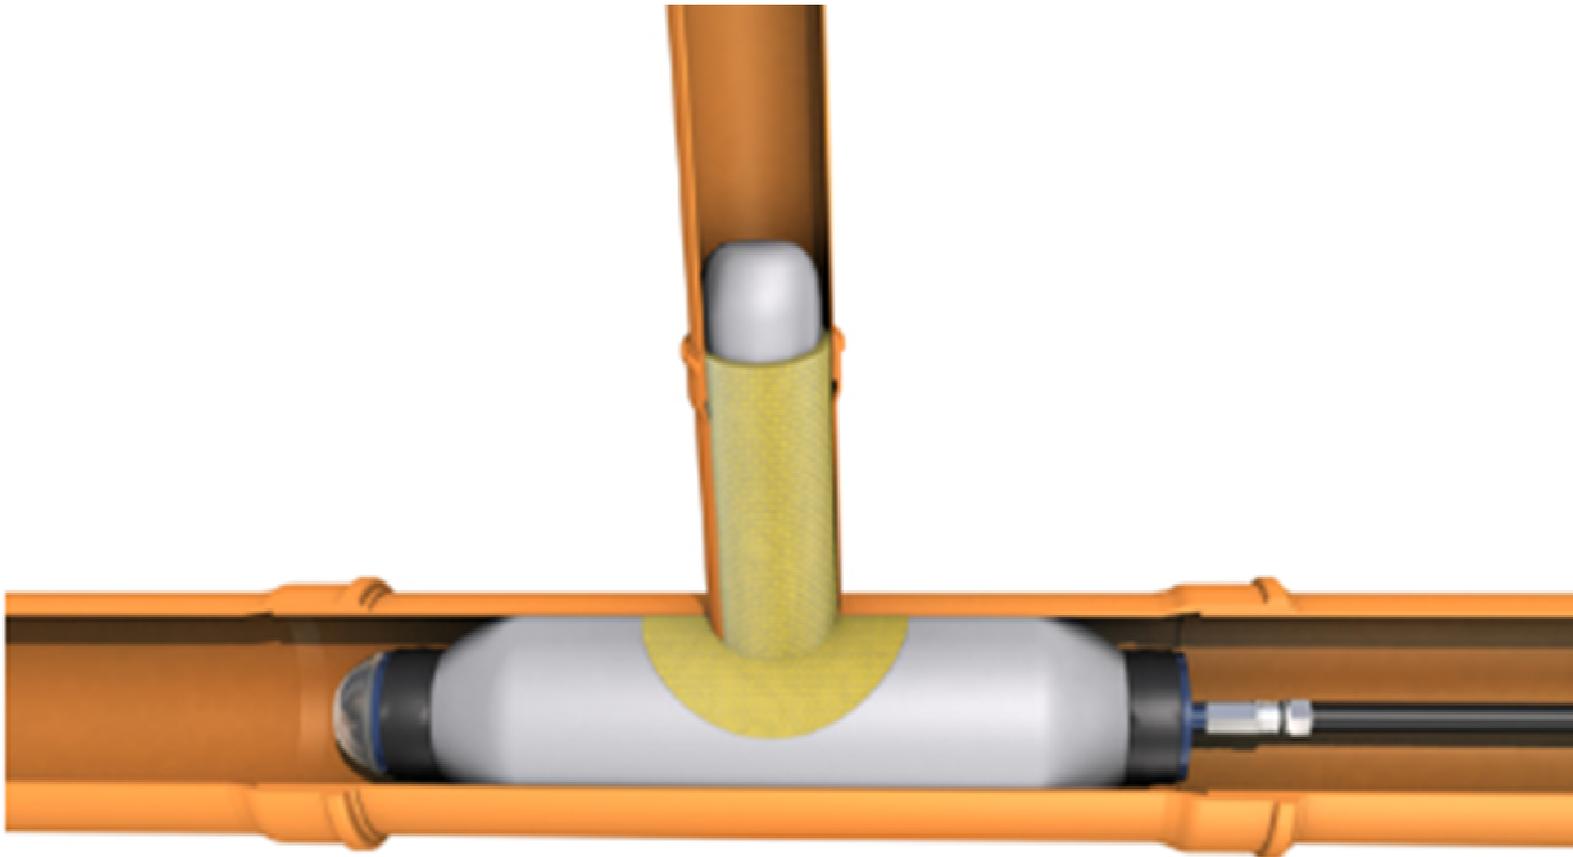
Stutzensanierung im Hutprofilverfahren

- Einsatzbereich
 - Hauptkanal DN 200-600 / Stutzen DN100-200
- Einsatzgrenzen
 - tangential angeschlossene Zuläufe
 - nur in Verbindung mit Schlauchliner sinnvoll
- Hinweise für Bauüberwachung
 - Überprüfung der Vorreinigung (bes. Leitung)
 - Vorabdichtung bei Grundwassereintritt
 - Ausreichende Öffnung im Liner (Foto)
- Richtlinie: DWA-M 143-16
- Nettokosten: ca. 460 €/Stück

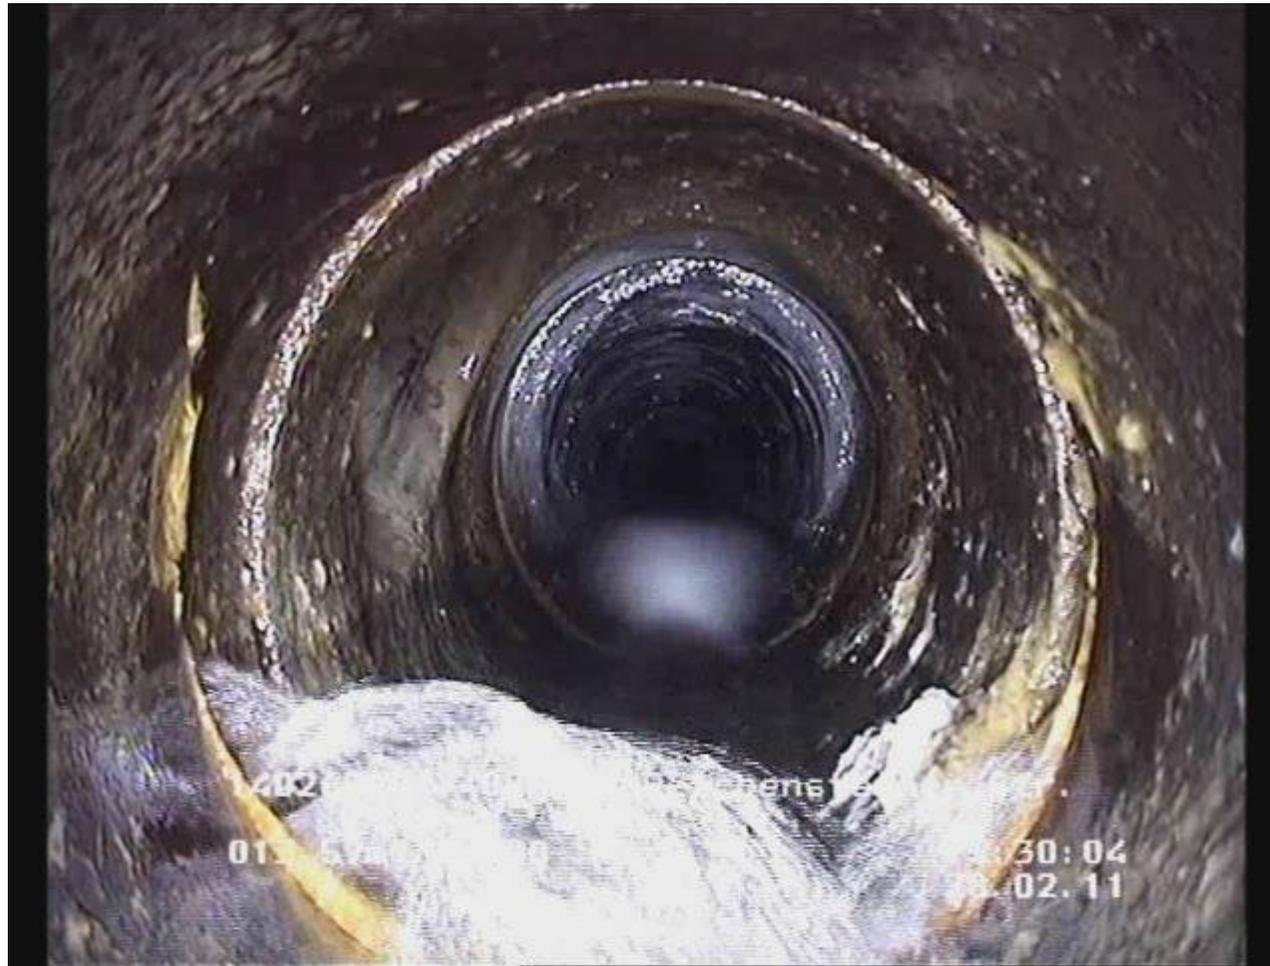
Janssen Riss- und Stützensanierung

- Einsatzbereich
 - Hauptkanal DN 185-700 / Stutzen DN 85-200
- Einsatzgrenzen
 - tangential angeschlossene Zuläufe / Doppelzuläufe
- Vorteile des Verfahrens
 - Sanierung aller Schäden in einem Arbeitsgang
 - schlechte Rohrbettung wird stabilisiert
 - Einsatz auch bei drückendem Grundwasser
 - Nettokosten: ca. 800 €/Stück
