KRONENBURGER SEE

## Mit Stroh und Vlies gegen den Schlamm

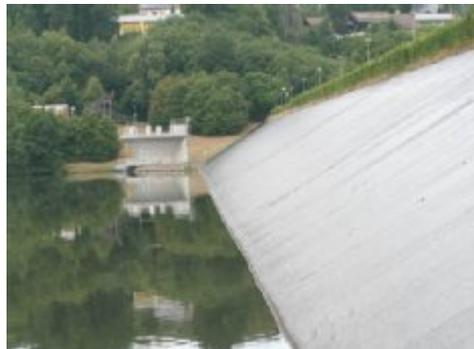
Strohballen an den Abflussschächten sollen wie ein Filter verhindern, dass beim Entleeren des Kronenburger Sees zu viel Schlamm abgesogen wird. Doch auch Unrat, Totholz und vieles mehr muss aufgefangen werden. (Foto: Lieser)

Dass das unterhalb der Staumauer noch schmale Bachbett im Falle einer Verschlammung natürlich sofort überlaufen würde, wenn nicht zugleich die Wasserzufuhr gestoppt wird, ist leicht vorstellbar. Deshalb werden große, mit einem Vlies umhüllte Strohballen als natürliche Filter vor den Abläufen an der Wasserseite des Damms angebracht. Weitere sind zur Kontrolle unterhalb der Staumauer in der Kyll geplant. Man gehe davon aus, so Müller, dass „wir das so im Griff haben werden“.
